Научная статья УДК 621.873.2:614.8 https://doi.org/10.23947/2541-9129-2022-1-41-47

Вопросы безопасности соединений конструкций грузоподъемных кранов

Questions of safety of load-lifting cranes structural connections

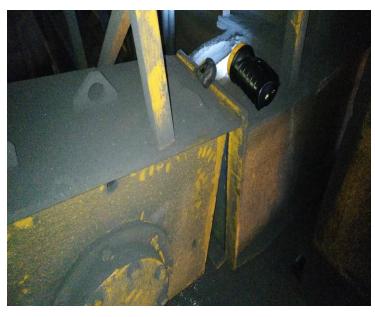
После года эксплуатации мостового крана во время движения крана при выполнении технологических операций с порожним грейфером произошло разрушение сварных соединений стенок модуля холостого колеса с вертикальным листом металлоконструкции концевой балки со стороны питающих троллей (рис. 1). Произведен ремонтно-восстановительный ремонт. Эксплуатация была продолжена.

Рис. 1. Разрушение сварных швов по границе металла сплавления соединения модуля холостого колеса с вертикальным листом концевой балки

Все вышеуказанные разрушения сварных швов произошли по границе металла сплавления элементов «элементы модуля — вертикальный лист» и «элементы концевой балки — вертикальный лист». Разрушений сварных швов по металлу шва не зафиксировано.
